Rapport Silobrand Härnösand 8 – 13 september 2004

”En beskrivning av olycksförloppet, olycksorsaken och våra erfarenheter från insatsen.”

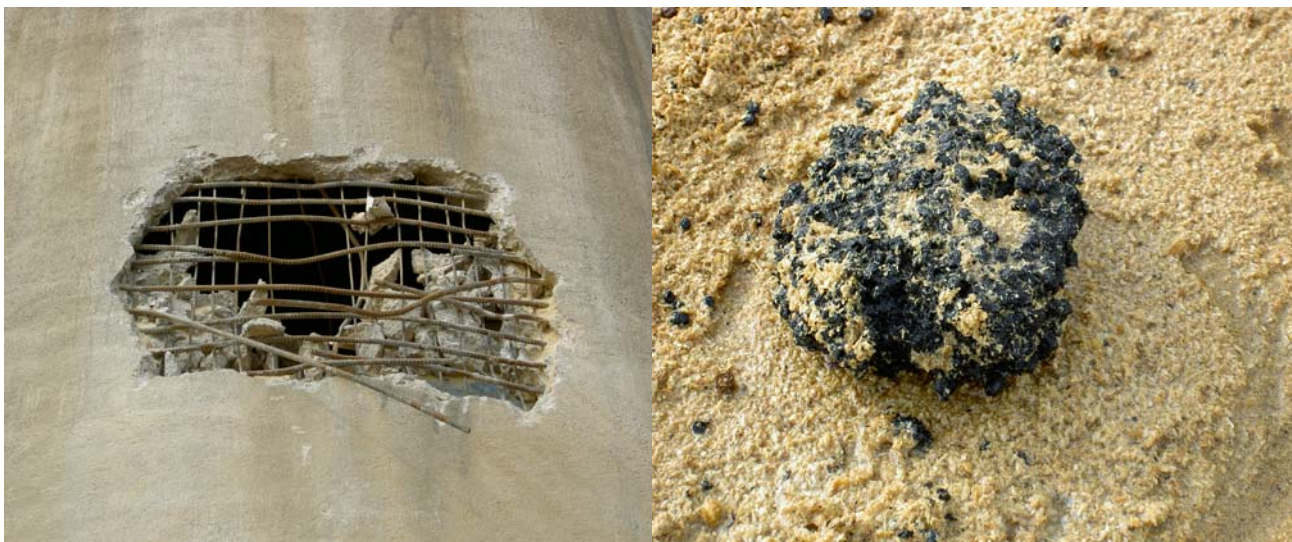
Vid kl 08.00 började det trycka ut stora mängder mörk rök från hålet och även en viss pulsation kunde konstateras. Pelleten hade kolat och bildat klumpar som inte kunde falla igenom nätet av armeringsjärn i hålet.

Detta var ett återkommande problem under hela insatsen. För att minimera kommande risker var det viktigt att hela tiden ha pelleten rinnande. Om det uppstod stopp och det inte fanns förbindelse mellan hålet och silotoppen, ökade riskerna för att fickor av brännbara gaser ansamlades i silon. När dessa kollapsar kommer gaserna antingen antändas inne i silon eller komma ut från hålen i silon med ett visst tryck. Utgången av dessa scenarion beror bl.a. på var fickan finns, tillgången av syre och tändkällor. Som direkt åtgärd togs en "pet-lans" fram. Den fästes på en teleporter för att röra om i öppningen och på så sätt hålla flödet från hålet igång.

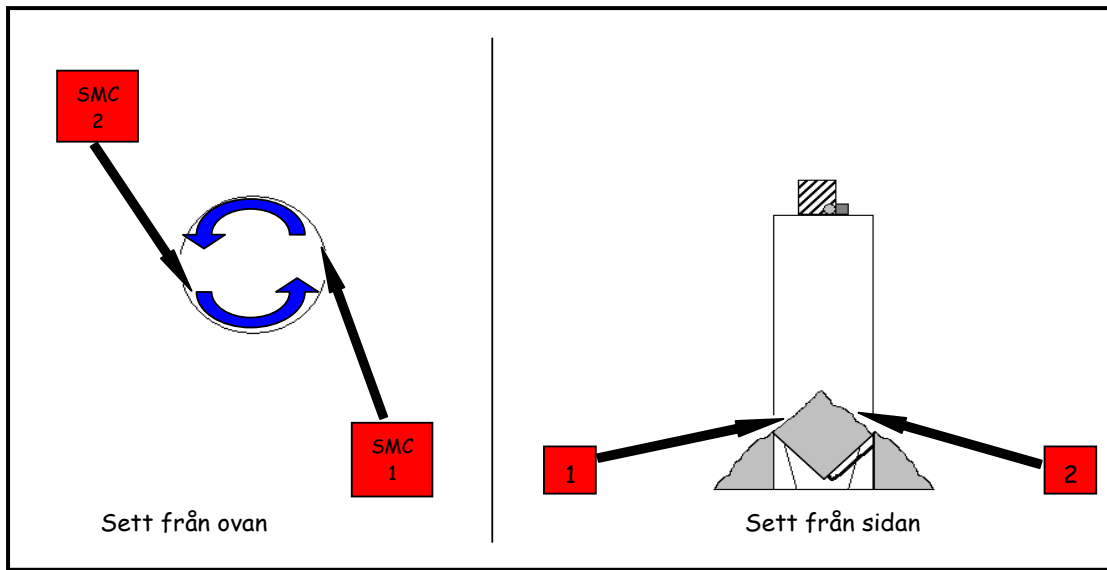
Vi använde därför SMC-enheternas stora flöde och den kraft som strålarna gav. Genom att ställa dem enligt nedanstående bild spolades stora delar av pelleten ovan konens kant ut och en släckning kunde åstadkommas. Eventuella glödbränder som fanns inne i konen kom vi inte åt med den här

metoden. I och med att den släckningen inte var akut och att ägaren eller verksamhetsnyttjaren själv kunde skaffa sig lämpliga resurser avslutades räddningstjänstinsatsen.
