Rapport Silobrand Härnösand 8 – 13 september 2004

”En beskrivning av olycksförloppet, olycksorsaken och våra erfarenheter från insatsen.”

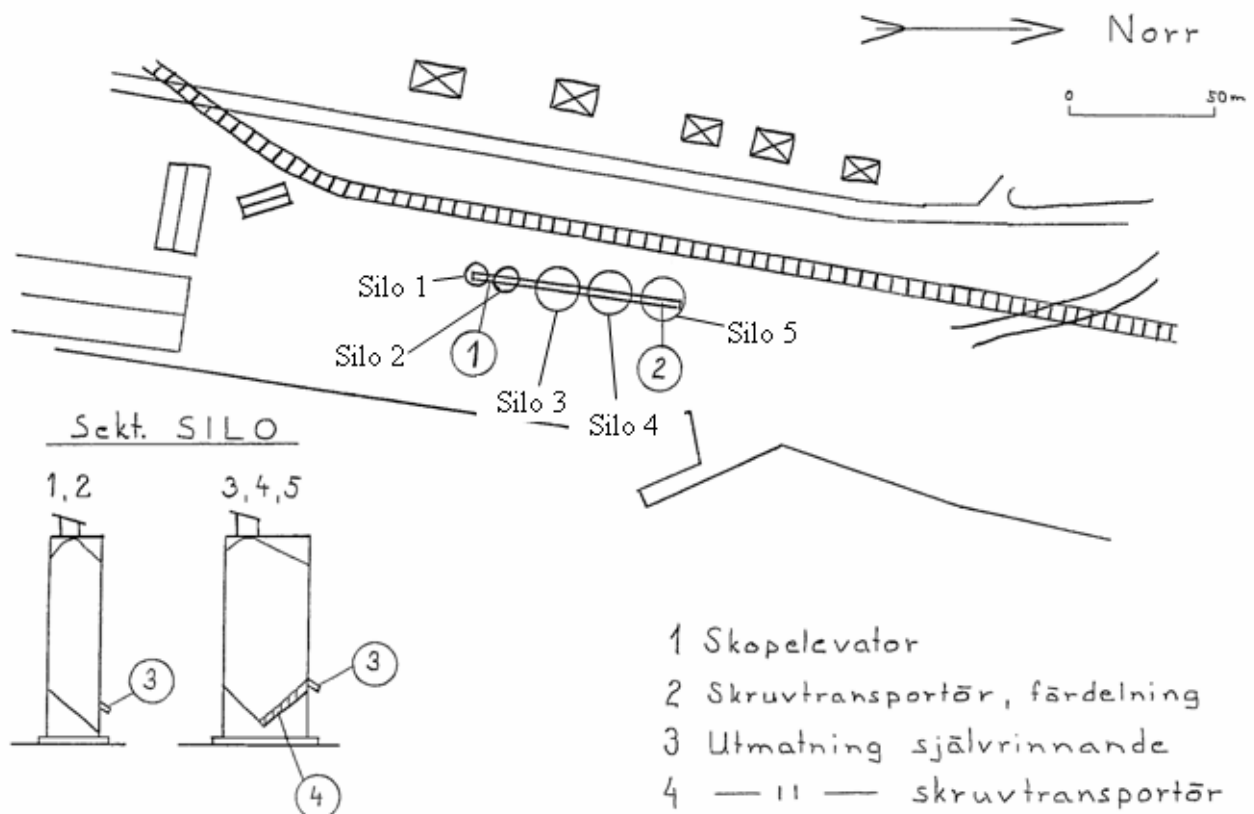
Under sommaren 2004 blev frågan för BioNorr åter aktuell eftersom företaget hade ett tillfälligt lagringsbehov till dess att den nya "pelletslada" som var under uppbyggnad var färdigställd. Efter ett positivt besked från ägarna, Härnösands Hamn, påbörjades fyllningen av silorna den 4/8. Fyllningsordning och tiden för detta presenteras nedan med numrering av silo från söder.

Fyllningen av silorna överlappade varandra i tiden. Värt att notera är att de som var sist fyllda var de som kom att bli mest aktiva och brandpåverkade.

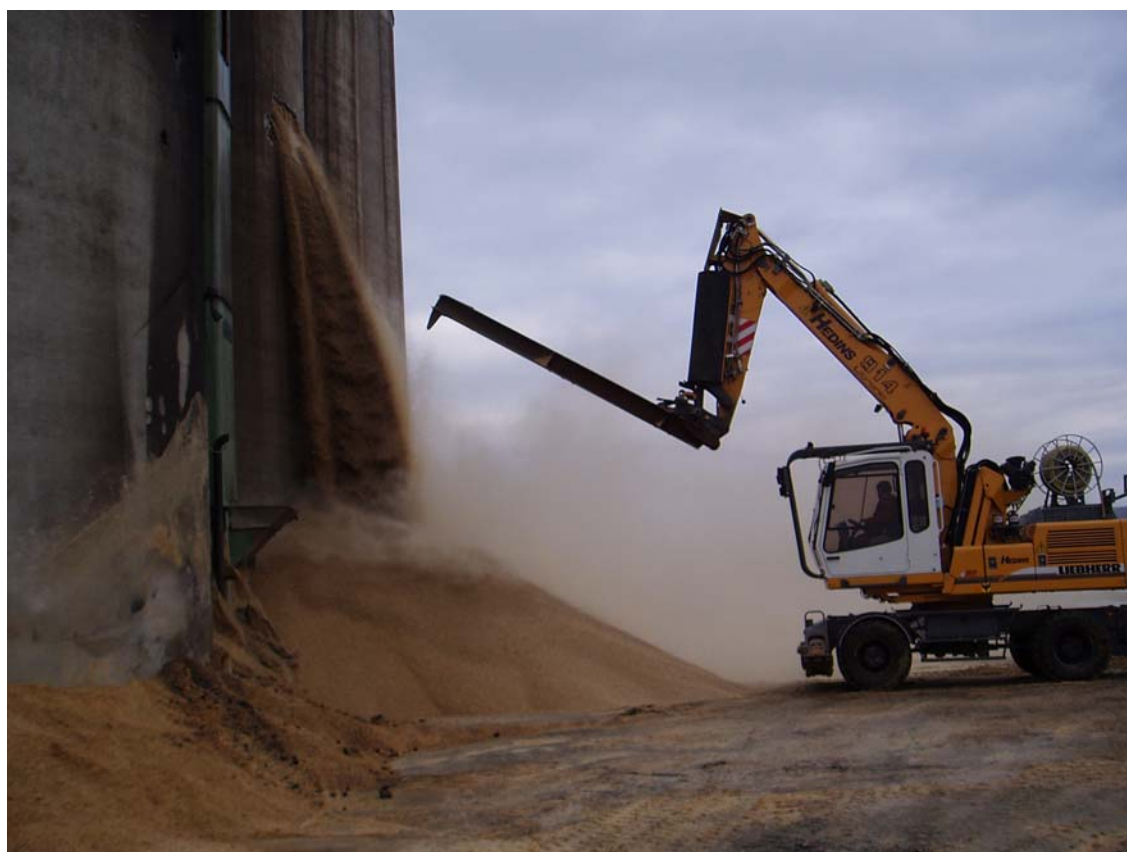
Vid kl 08.00 började det trycka ut stora mängder mörk rök från hålet och även en viss pulsation kunde konstateras. Pelleten hade kolat och bildat klumpar som inte kunde falla igenom nätet av armeringsjärn i hålet.

Detta var ett återkommande problem under hela insatsen. För att minimera kommande risker var det viktigt att hela tiden ha pelleten rinnande. Om det uppstod stopp och det inte fanns förbindelse mellan hålet och silotoppen, ökade riskerna för att fickor av brännbara gaser ansamlades i silon. När dessa kollapsar kommer gaserna antingen antändas inne i silon eller komma ut från hålen i silon med ett visst tryck. Utgången av dessa scenarion beror bl.a. på var fickan finns, tillgången av syre och tändkällor. Som direkt åtgärd togs en "pet-lans" fram. Den fästes på en teleporter för att röra om i öppningen och på så sätt hålla flödet från hålet igång.
